Недобитков Александр Игнатьевич

кандидат технических наук, Восточно-Казахстанский государственный технический университет, г. Усть-Каменогорск
e-mail: a.nedobitkov@mail.ru

ЭКСПЕРТНОЕ ИССЛЕДОВАНИЕ ПРИЗНАКОВ ВОСПЛАМЕНЕНИЯ ПАРОВОЗДУШНОЙ СМЕСИ ОХЛАЖДАЮЩЕЙ ЖИДКОСТИ ЛЕГКОВОГО АВТОМОБИЛЯ

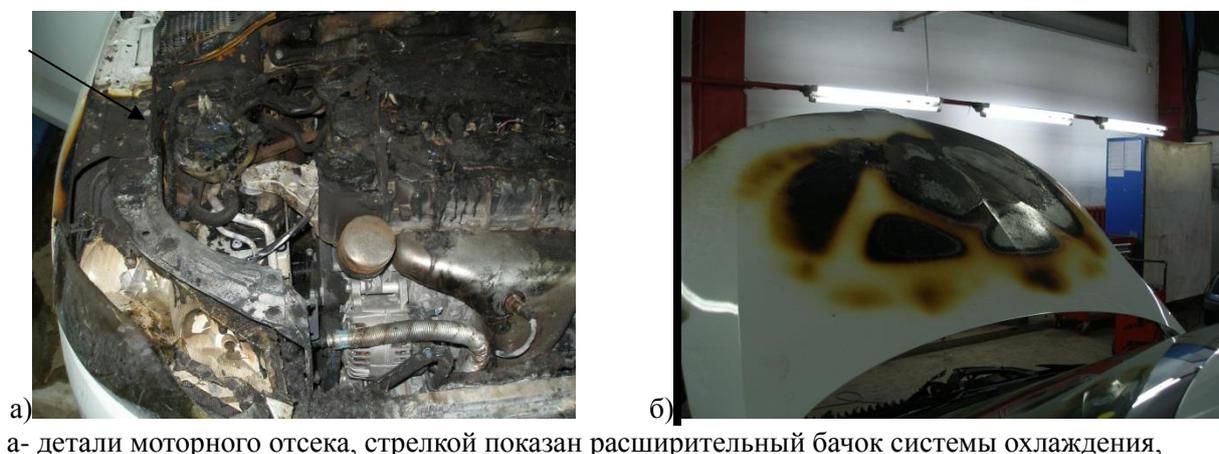
Рисунок 1- Термические повреждения автомобиля Skoda Rapid.

Исследованием автомобиля Skoda Rapid установлено, что возгорание произошло в моторном отсеке и носило поверхностный характер, при котором степень термических повреждений уменьшалась по направлению сверху вниз и на деталях, расположенных ниже каталитического нейтрализатора термические повреждения полностью отсутствуют (см. рис.1). На наружной стороне капота отмечаются локальные повреждения лакокрасочного покрытия, соответствующие вторичным очагам горения в виде корпуса воздушного фильтра, бачка тормозной системы. Наибольшая степень повреждения лакокрасочного покрытия отмечается в правой по ходу движения транспортного средства части капота, что по месту расположения соответствует расширительному бачку системы охлаждения (см. рис.1).

а- детали моторного отсека, стрелкой показан расширительный бачок системы охлаждения,

б- термические повреждения на наружной стороне капота.

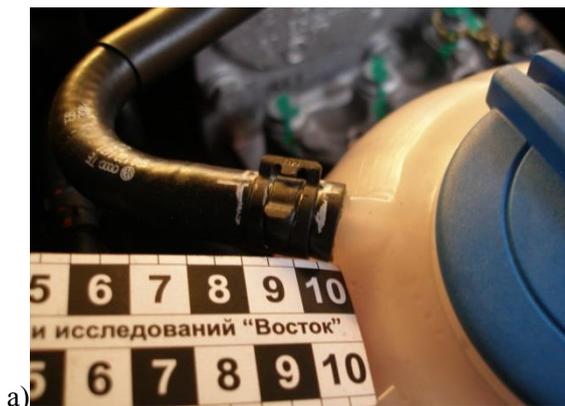
а)

крепления трубки к расширительному бачку. Вполне очевидным является вывод, что штуцер не мог полностью выгореть, если бы на нем была закреплена трубка. Более того, вытекающая из штуцера охлаждающая жидкость способствовала выгоранию штуцера в первую очередь.

а-штатное крепление трубки,

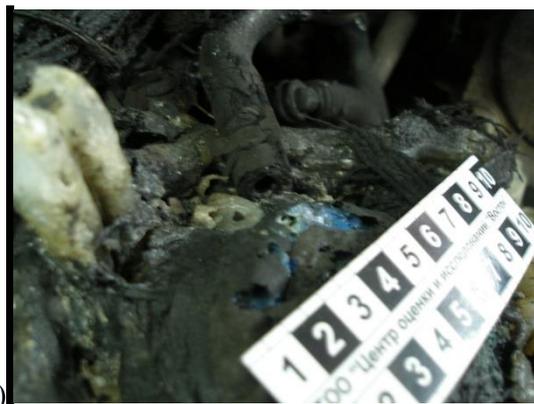
б)

Корпус расширительного бачка имеет термические повреждения, у трубки термические повреждения расположены только в непосредственной близости от бачка, а сама она находится в свободном состоянии, при этом штуцер расширительного бачка полностью выгорел (см. рис. 2). На сравнительном рисунке 2а показан способ

б –трубка имеет внешние термически повреждения, штуцер расширительного бачка полностью выгорел

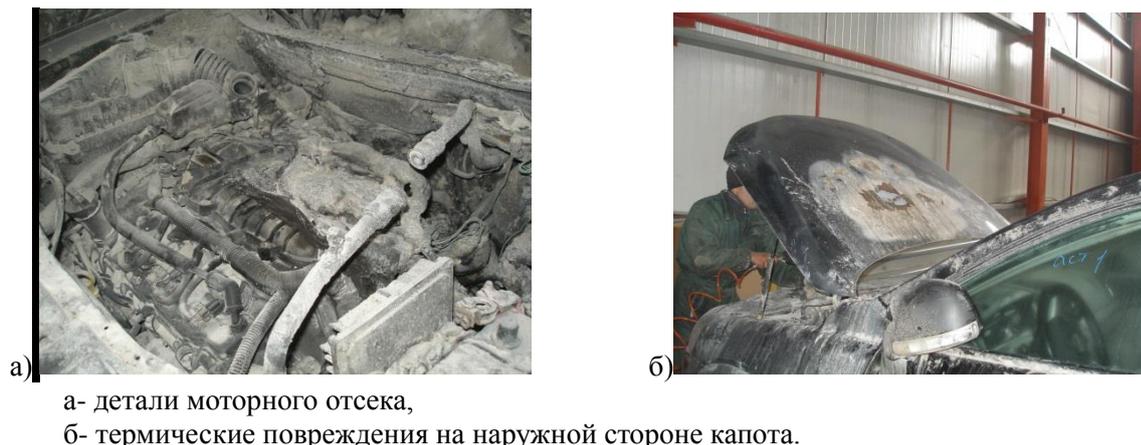
Рисунок 3- Термические повреждения автомобиля Chevrolet Captiva.

Исследованием автомобиля Chevrolet Captiva установлено, что возгорание произошло в моторном отсеке и носило поверхностный характер, при котором степень

термических повреждений уменьшалась по направлению сверху вниз и слева направо по ходу движения транспортного средства, при этом на деталях, расположенных ниже каталитического нейтрализатора термические повреждения полностью отсутствуют (см. рис.3). На наружной стороне капота отмечаются локальные повреждения лакокрасочного покрытия, в общепринятом понимании указывающие на очаг горения. Наибольшая степень повреждения лакокрасочного покрытия отмечается в левой по ходу движения транспортного средства части капота, что по месту расположения соответствует расширительному бачку системы охлаждения и бачку тормозной системы (см. рис.3).

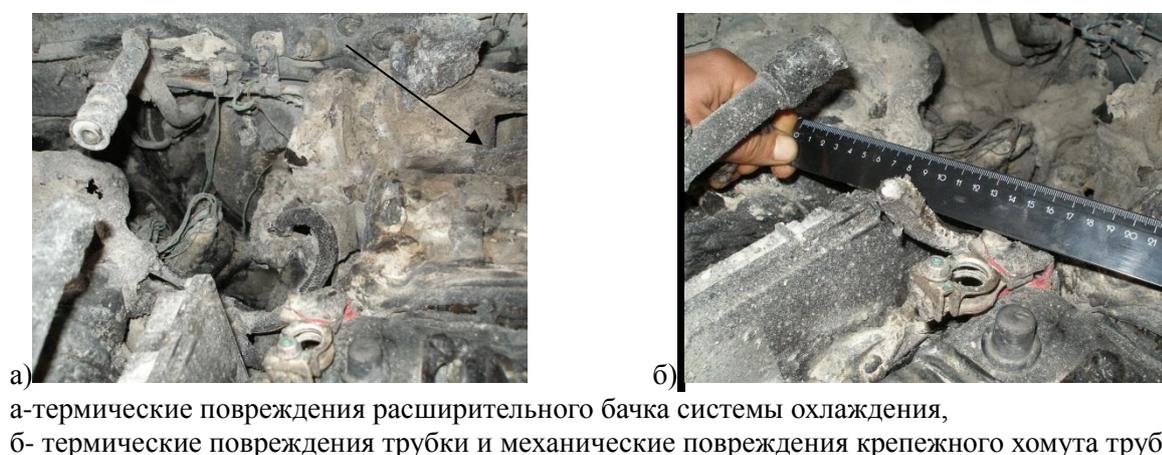
Рисунок 4- Месторасположение расширительного бачка системы охлаждения автомобиля Chevrolet Captiva

Корпус расширительного бачка имеет термические повреждения, у трубки термические повреждения расположены только в непосредственной близости от бачка, а сама она находится в свободном состоянии, при этом штуцер расширительного бачка полностью выгорел (см. рис. 4).

На рисунке 4б показан разрушенный хомут крепления трубки к расширительному бачку. Вполне очевидным является вывод, что штуцер не мог полностью выгореть, если бы на нем была закреплена трубка. Более того, вытекающая из штуцера охлаждающая жидкость способствовала выгоранию штуцера в первую очередь.
