**ИСПОЛЬЗОВАНИЕ Agisoft PhotoScan И БЕСПИЛОТНОГО ЛЕТАТЕЛЬНОГО АППАРАТА
В ЦЕЛЯХ УСТАНОВЛЕНИЯ ОБСТОЯТЕЛЬСТВ ДОРОЖНО-ТРАНСПОРТНЫХ
ПРОИСШЕСТВИЙ**

На примере конкретного дорожно-транспортного происшествия представлены результаты использования беспилотного летательного аппарата и программного обеспечения Agisoft PhotoScan. Показано, что применение данного метода, во-первых, значительно сокращает время фиксации объектов, транспортных средств и следов их движения на проезжей части дороги, во-вторых, повышает точность фиксации, в- третьих, позволяет устанавливать фактические обстоятельства, необходимые для анализа механизма дорожно-транспортного происшествия. Результаты осмотра с применением данного метода могут быть использованы для трехмерного моделирования.

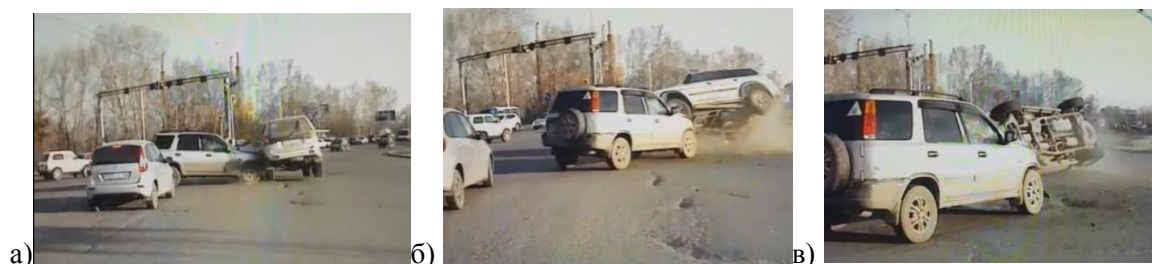
Рисунок 1- Кадры видеорегистратора попутно движущегося автомобиля.

- а-положение автомобилей в момент первичного контакта
- б-отброс автомобиля Mitsubishi Montero
- в- конечное положение автомобилей после столкновения

Целью данной работы является не проведение экспертного исследования, а наглядная иллюстрация возможностей применений беспилотного летательного аппарата при осмотре места ДТП или его реконструкции. Столкновение двух автомобилей было заснято как стационарной камерой видеонаблюдения, так и видеорегистратором попутно двигавшегося автомобиля (см. рис.1,2). Из рис.1а,1б следует, что автомобиль Mitsubishi Montero и соседние с ним автомобили начали движение на зеленый сигнал светофора. Из рис.2а,2б,2в видно, что одновременно с автомобилем Honda CRV на территории перекрестка находятся автомобили, совершающие маневр левого поворота.

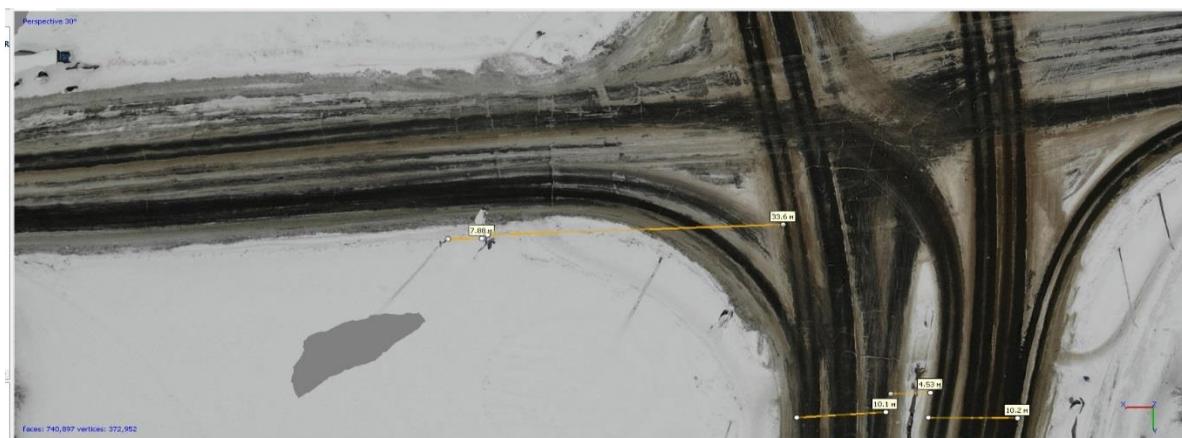
Рисунок 3- Определение размерной цепи.

В ходе данной работы с помощью беспилотного летательного аппарата с возможностью проведения фотосъемки и пространственной привязки фотоснимков с помощью спутников глобального позиционирования таких как DJI Mavic 2 Pro или DJI Phantom 4 Pro+ V2.0 была определена размерная цепь по пути следования

автомобиля Honda CRV с момента пересечения «стоп-линии» (см. рис.3). Расстояние, которое преодолел автомобиль Honda CRV от «стоп-линии» до места столкновения, составляет 63,91 м. Зная расстояние между точками размерной цепи и время движения автомобиля Honda CRV, зафиксированное стационарной камерой видеонаблюдения, можно определить

среднюю скорость движения на каждом участке. Расчетами установлено, что средние скорости на каждом участке примерно равны друг другу, что свидетельствует о том, что автомобиль двигался равномерно и перед столкновением торможения не применял. Таким образом, средняя скорость автомобиля Honda CRV при движении по перекрестку составляет около 40 км/ч. Зная расстояние, которое преодолел автомобиль с момента пересечения стоп-линии (63,91 м.) и его среднюю скорость (40 км/ч), можно определить время его движения, которое равно 5,76 с. Из видеозаписи стационарной камеры видеонаблюдения следует, что поток машин в попутном с автомобилем Mitsubishi Montero направлении, тронулся в момент 7:06:18 с., а столкновение произошло в момент 7:06:24 с. Таким образом, 6 с. был включен зеленый сигнал светофора. На данном перекрестке длительность промежуточного такта (желтый сигнал) составляет 4 с. Сравнивая промежуток времени $6+4=10$ с временем движения автомобиля Honda CRV с момента пересечения «стоп-линии» до места столкновения (5,76), следует вывод, что автомобиль пересек стоп-линию на желтый (запрещающий) сигнал светофора. Таким образом, механизм рассматриваемого ДТП очевиден, поскольку движение на желтый сигнал светофора правилами дорожного движения запрещено.
